RAPPORTO DI PROVA / TEST REPORT

0003\ME\STR\21

IDENTIFICAZIONE E DESCRIZIONE DEL CAMPIONE**Resistenza alle basse temperature****CLIENTE**PLURIPANEL S.r.l.
Località Borgo Santa Rita, 30
58044 CINIGIANO (GR)**NORMA DI RIFERIMENTO****Secondo indicazioni del Cliente**

Condizionamento a -80°C per verifica integrità contenitore.

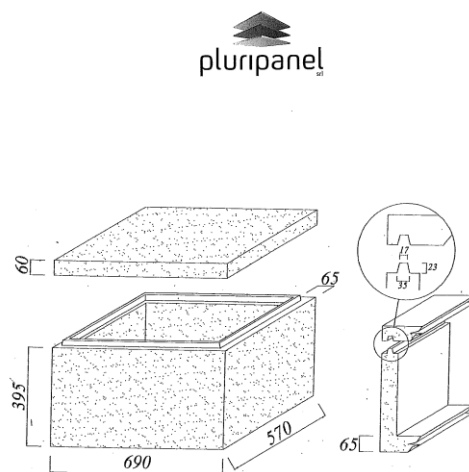
DESCRIZIONE OGGETTO DI PROVA

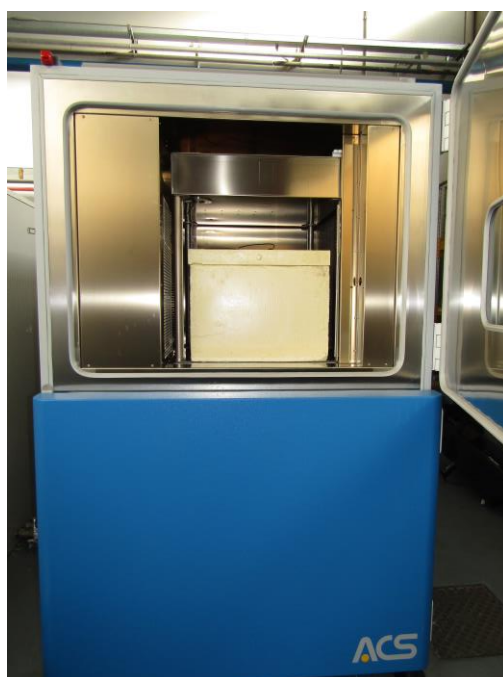
Sul contenitore in oggetto è stata eseguita una prova di resistenza alle basse temperature introducendolo in camera climatica alla temperatura di -80°C per 72h continuative.

Foto contenitore in camera climatica

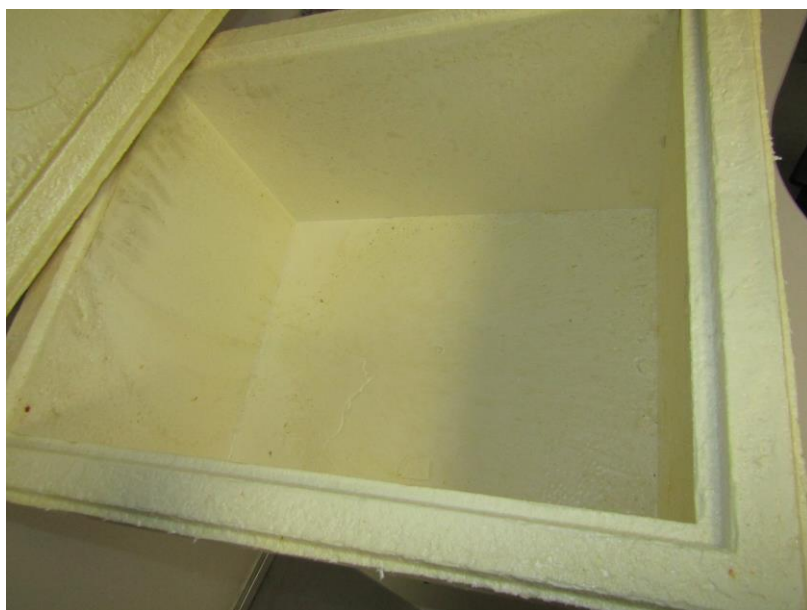
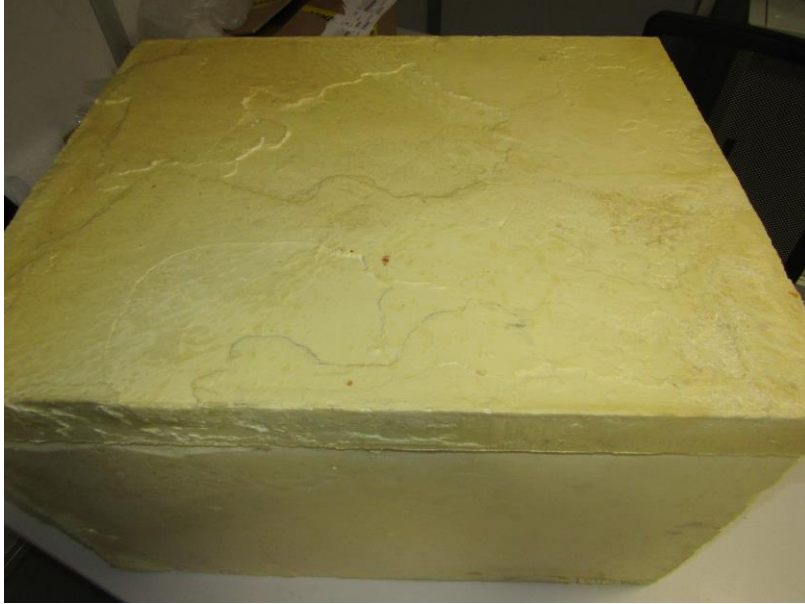
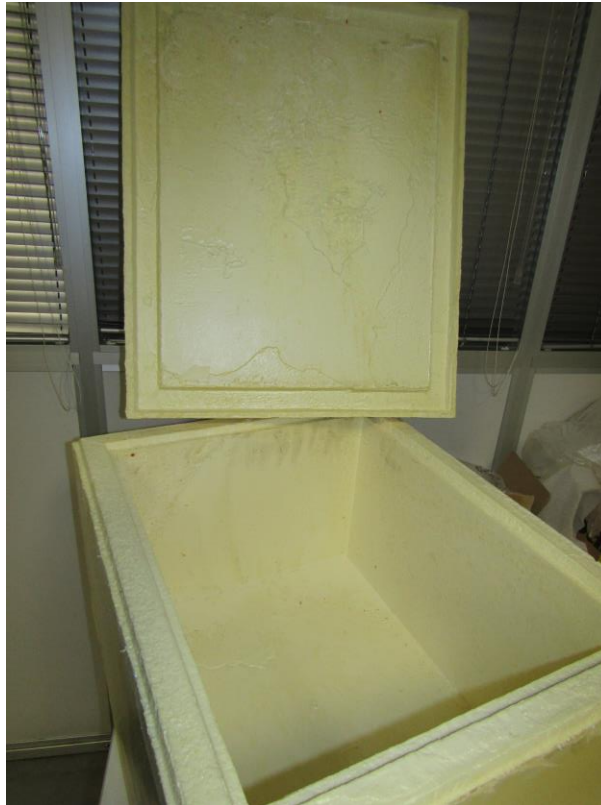
Al termine della prova non si riscontrano differenze tra inizio e fine prova. Nessun distacco, deformazione, o altre anomalie.

Di seguito le foto del componente dopo test termico:
